Lämmöneristeiden palokäyttäytyminen loppukäytön olosuhteissa

Vertailevat polttokokeet, miten PIR & mineraalivilla (MW) lämmöneristeet vaikuttavat loivan katon palokäyttäytymiseen, kun katolle on asennettu aurinkosähköjärjestelmä

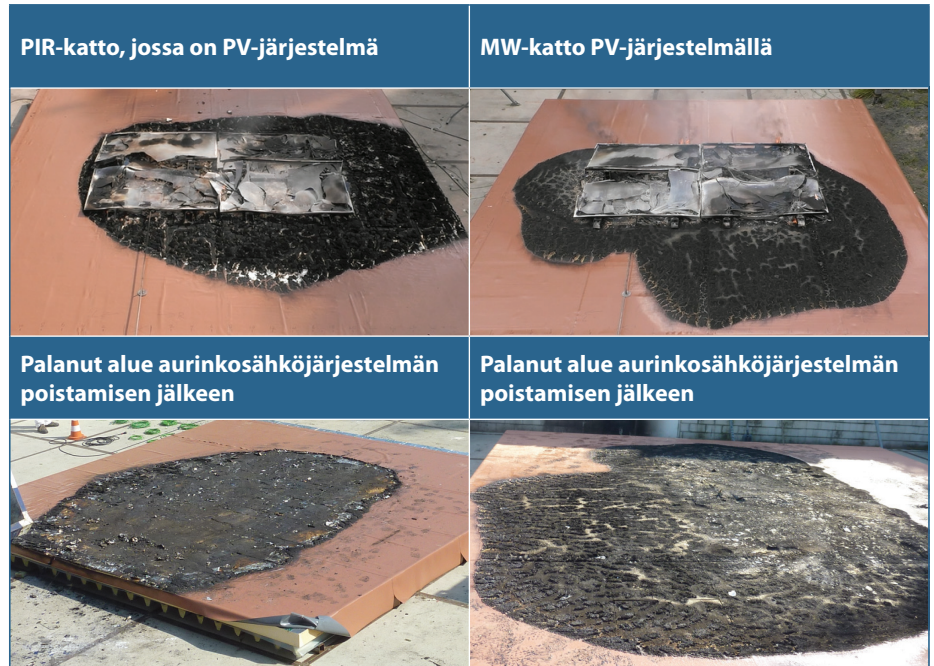
Vedeneristyskerroksen ja eristekerroksen yläpinnan vauriot olivat samankaltaiset molemmissa tapauksissa.

Kuva 3: Koekappaleet polton jälkeisenä päivänä

Kuvasta 3 käy ilmi, että kattojen vaurioitunut pinta-ala oli molemmissa tapauksissa rajallinen ja hyvin samankaltainen [7].

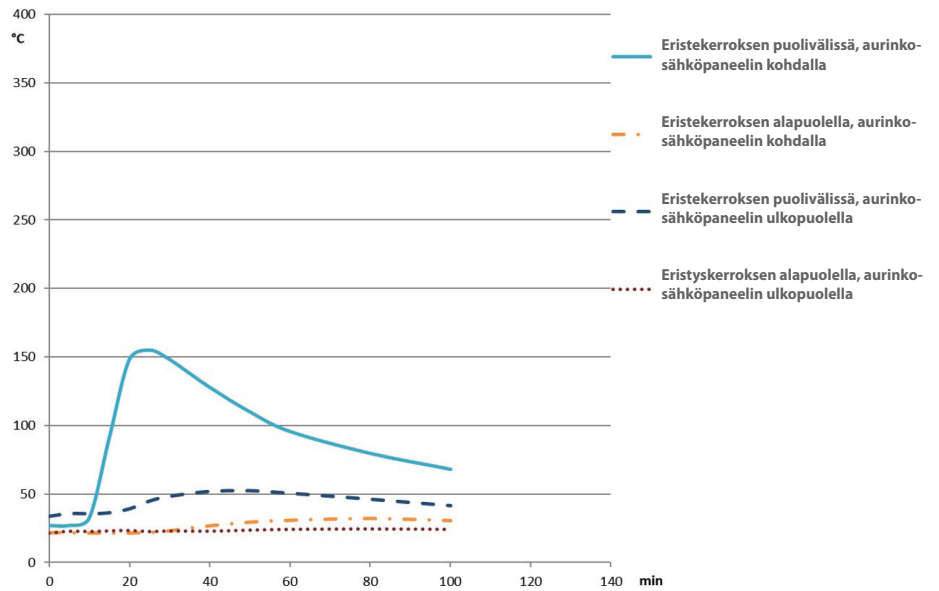
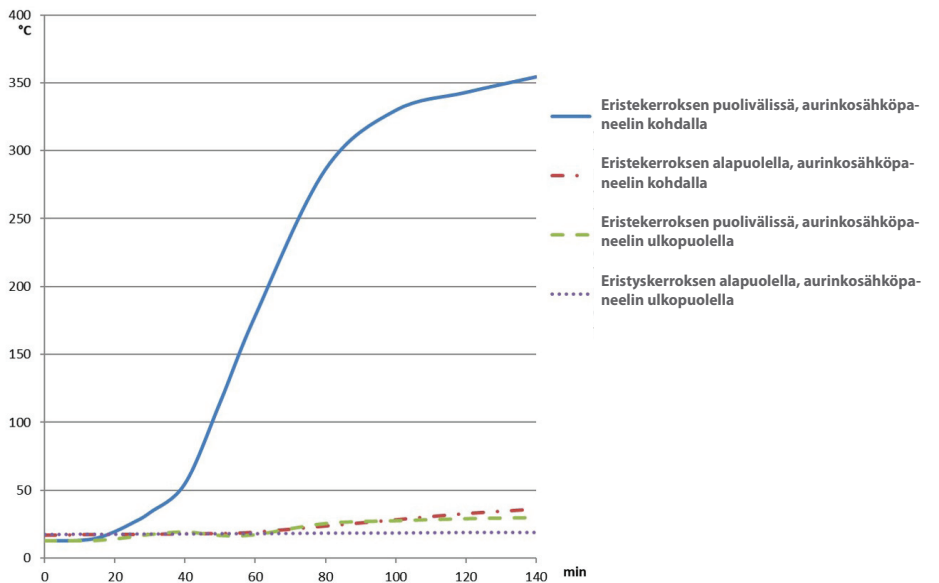
PIR-koekappaleessa PV-järjestelmän kohdalla eristekerroksen puolivälissä olivat 155 °C 23 minuutin kuluttua ja alkoivat laskea tämän jälkeen. Teräspoimulevyssä, eristekerroksen alapuolella, aurinkosähköjärjestelmän kohdalla, havaittiin vain pientä nousua (10 °C) 80 minuuttiin saakka testin alkamisesta. Koko katto, myös teräspoimulevy, alkoi jäähtyä noin 80 minuutin kuluttua polttokokeen alkamisesta.

MW-eristetyssä katossa aurinkosähköjärjestelmän kohdalla lämpötila saavutti 35 °C:n lämpötilan eristekerroksen puolivälissä 30 minuuttia testin alkamisen jälkeen. Vaikka liekehtiminen oli sammunut noin 30 mi-

nuutin kuluttua testin alkamisesta. Lämpötila nousi 290 °C:een 80 minuutin kuluttua ja nousi edelleen. Suurin mitattu lämpötila oli 440 °C neljän tunnin kuluttua

aurinkosähköjärjestelmän kohdalla. Yön yli tehdyissä mittauksissa teräspoimulevyn huippulämpötila oli 190 °C.

Kuva 4: Mitatut enimmäislämpötilat (°C)

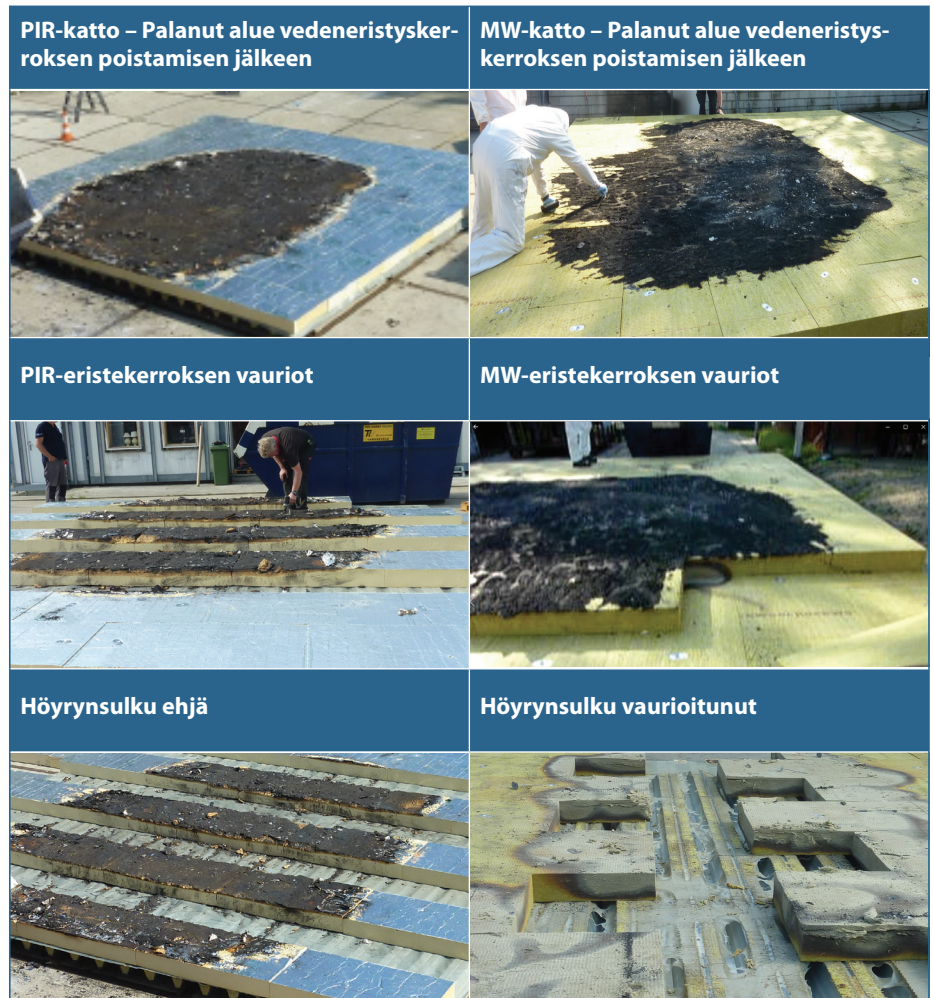
Vedeneristyskerroksen ja eristekerroksen yläpinnan vauriot olivat samanlaiset molemmissa testeissä. Vauriot syvemmällä eristekerroksessa olivat aivan erilaiset. PIR-katossa PIR-kerros hiilti yläpinnasta

alaspäin vain noin 25% kokonaispaksuudesta. Eristeen alaosa ja sen alla oleva höyrynsulku pysyivät vahingoittumattomina. MW-katossa vaurio ulottui teräspoimulevyn asti ja aiheuttanut höyrynsulun sulamisen.

Kuva 5: Valokuvat koekappaleista kerroksittain purettuna testin jälkeen

kokonaan. Ero liekkien leviämisessä näiden kahden rakenteen välillä oli pieni. Kun katto purettiin polttoja seuraavana päivänä, teräspoimulevyn päällä oleva höyrynsulku oli PIR-kattojen osalta vahingoittumaton, kun taas MW-katon osalta se oli osittain sulanut.
