Zachowanie ogniowe wyrobów do izolacji cieplnej w warunkach zastosowania końcowego

Porównawcze badania ogniowe służące zbadaniu wpływu produktów termoizolacyjnych PIR i MW na zachowanie ogniowe dachów płaskich z zamontowaną fotowoltaiką (BAPV)

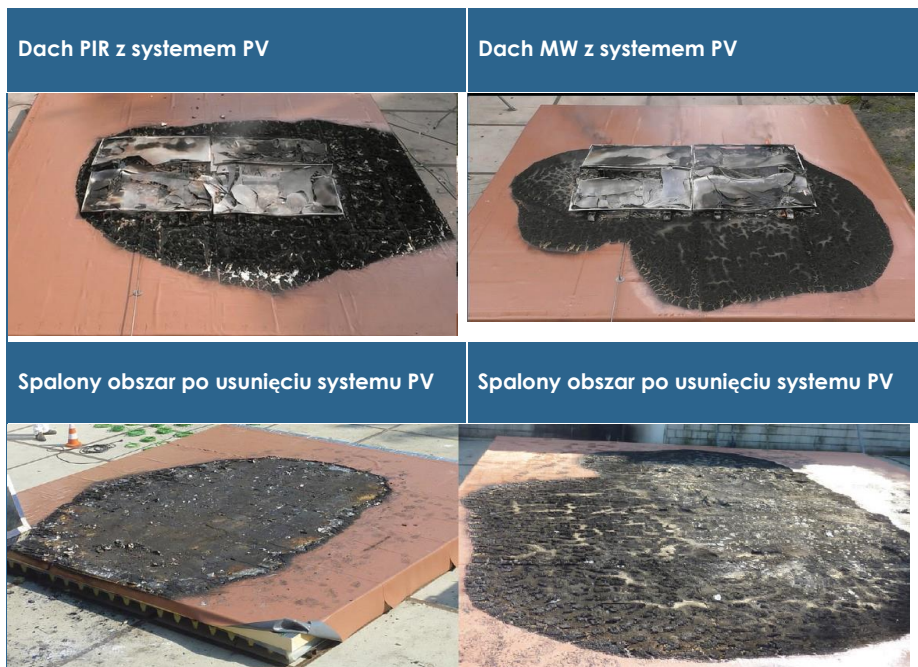
Rysunek 3: Próbkki w dzień po badaniu

Uszkodzenia warstwy hydroizolacji i górnej powierzchni warstwy izolacyjnej były podobne dla obu badań.

Z **rysunku 3** wynika, że uszkodzona powierzchnia

dachów w obu badaniach była ograniczona i bardzo podobna [7].

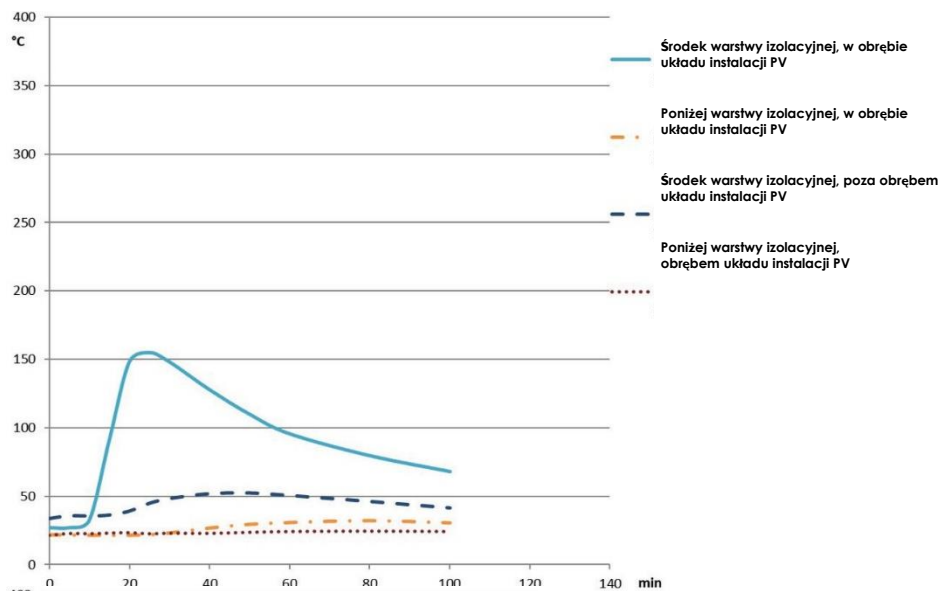
Dach z izolacją PIR

W przypadku przekrycia dachu, w którego skład wchodził PIR, temperatury w środku warstwy izolacyjnej w obrębie instalacji systemu PV osiągnęły wartość 155 °C po 23 minutach, a następnie zaczęły spadać. Na poszyciu stalowym, poniżej warstwy izolacyjnej, w obrębie instalacji PV, można było zaobserwować jedynie niewielki wzrost temperatury (o 10° C) w okresie do 80 min. od rozpoczęcia badania. Cały dach wraz z poszyciem stalowym zaczął stygnąć po około 80 min. od rozpoczęcia badania.

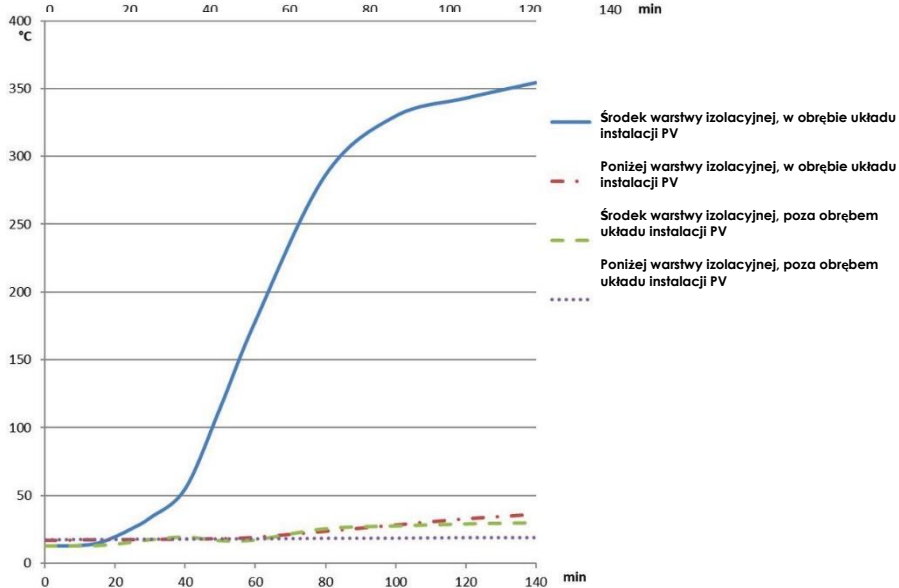
Dach z izolacją MW

W przypadku dachu izolowanego MW, w obrębie instalacji systemu PV temperatury w środku warstwy izolacyjnej osiągnęły wartość 35 °C w czasie 30 minut po rozpoczęciu

badania. Chociaż widoczny płomień zgasł po około 30 min. od rozpoczęcia badania, to po czasie 80 min. temperatura osiągnęła 290 °C i dalej rosła. Maksymalna odnotowana

temperatura w obrębie systemu PV wyniosła 440 °C po 4 godzinach. Pomiary nocne na warstwie stalowej wykazały szczytową temperaturę 190 °C.

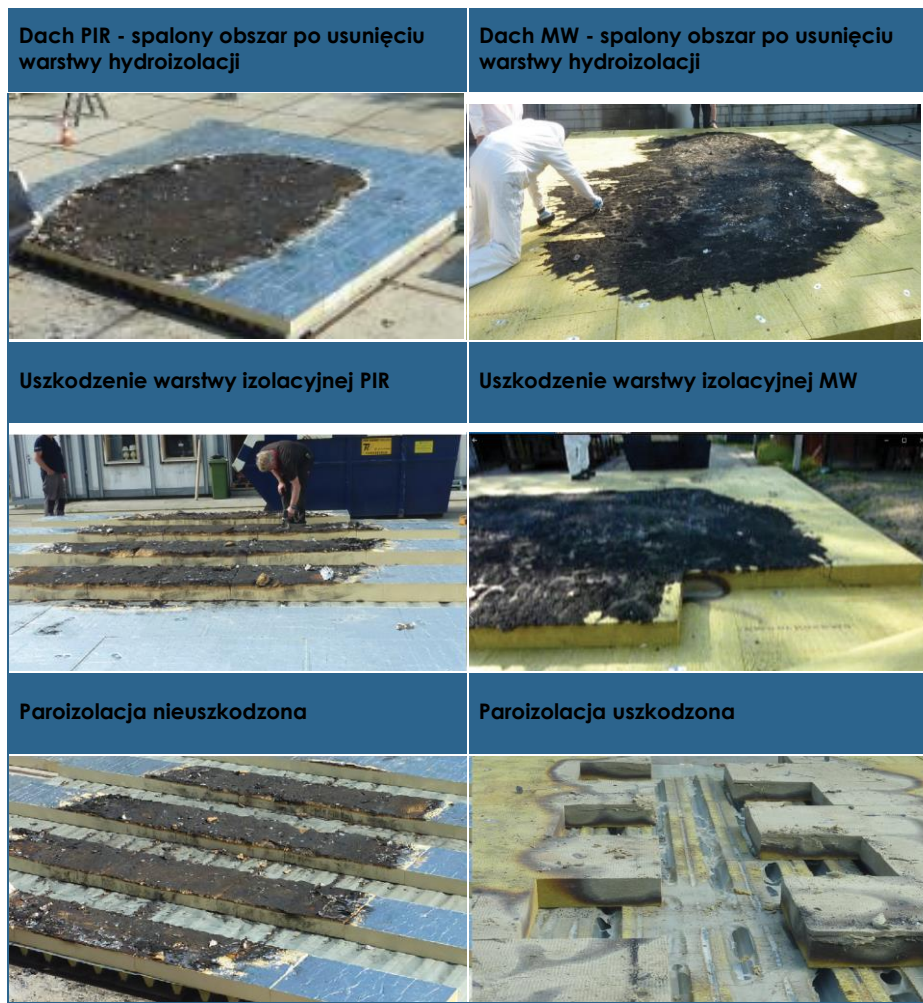
Rysunek 5: Zdjęcia warstw izolacyjnych i paroizolacji po badaniu

Uszkodzenia warstwy hydroizolacji i górnej powierzchni warstwy izolacyjnej były podobne dla obu badań. Uszkodzenia w niższej części warstwy izolacyjnej były zupełnie inne. W przypadku dachu PIR, warstwa PIR była zwęglona tylko

w dół od powierzchni do około 25% całkowitej grubości. Dolna część izolacji i znajdująca się pod nią paroizolacja pozostały nieuszkodzone. W przypadku dachu MW, uszkodzenia dotarły do stalowego poszycia dachu i spowodowały stopienie paroizolacji.
